tecniche satellitari SAR

L'analisi "a posteriori" dell'entità dei cedimenti degli edifici

di Lorenzo Jurina
 Politecnico di Milano
 studio.jurina@tiscalinet.it
 www.jurina.it

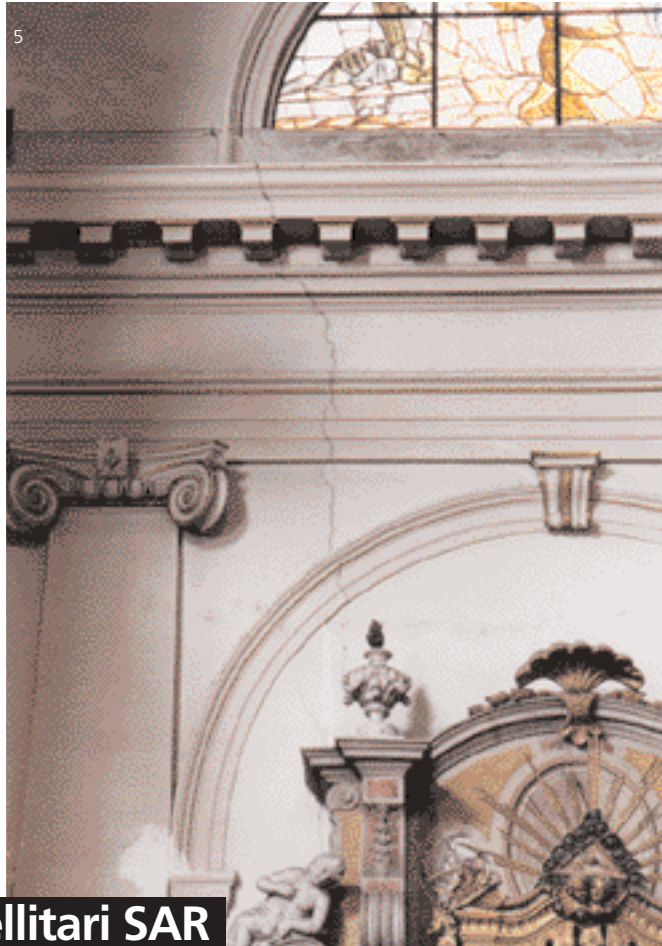
Nella chiesa di **S. Francesco** (figure 4 e 5) le fessure interessano in particolare le murature in prossimità della facciata e le pareti più sollecitate dalla spinta divaricante degli archi e delle volte. Alcune delle fessure sigillate nel passato si sono riaperte recentemente, ma altre si sono formate. La canonica adiacente alla chiesa è un edificio molto lungo e snello, costruito per accorpamenti successivi (figura 6) e questo fatto ha favorito il formarsi di un quadro fessurativo strutturale di origine recente. I cedimenti disomogenei del terreno di fondazione hanno provocato infatti rotture e distacchi tra le varie parti con una notevole diminuzione del grado di sicurezza dell'edificio, che, come sempre negli edifici storici in muratura, è affidato prevalentemente alla monoliticità dell'insieme. Negli anni successivi all'evento oggetto della causa, la **Chiesa del Cristo** è stata sottoposta ad un intervento di consolidamento statico e di restauro delle superfici danneggiate che non hanno consentito l'analisi visiva diretta del degrado avvenuto. Da documentazioni fotografiche si è potuto tuttavia constatare che anche in questo edificio le colonne della navata principale hanno presentato movimenti differenziali che hanno lesionato le soprastanti architravi e le volte. Gli interventi di consolidamento si sono realizzati con fasciatura di tessuti fibrorinforzati, lasciando inalterati i "fuori piombo" delle colonne (figura 7 a/d).

1, 3 a,b. Chiesa della Rotonda. Prospetto e rilievo del quadro fessurativo. 4, 5, 6 (in apertura). Chiesa di S. Francesco: vista dell'esterno e particolari di una delle lesioni che si sono riaperte. 7 a, b, c, d. I danni riscontrabili sulle volte ed il restauro strutturale realizzato utilizzando materiali fibrorinforzati. 8 a, b. Lo scavo del parcheggio interrato.

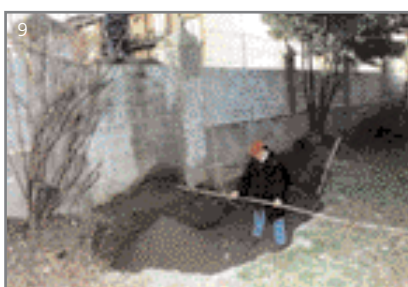
- 9. Scavernamenti e cedimenti diffusi del terreno nelle zone prossime al cantiere. 10. Posizione e numerazione dei punti di misura "Ascendenti" e "Discendenti" e ubicazione del "paleoalveo. 11. Il satellite ERS. Geometria di acquisizione.

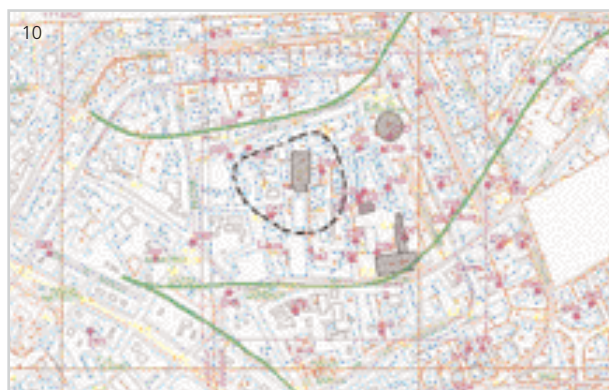
Lo scavo era ubicato in una zona di "paleoalveo" fluviale (figura 10), caratterizzato da un'elevata permeabilità orizzontale, il che ha condotto ad emungere acqua in quantità molto superiore al previsto. Il prolungato e consistente

■ Tornando al caso del centro storico di Rovigo, l'elaborazione preliminare dei dati acquisiti da ESA (figura 10), è stata affiancata da un'analisi di congruenza, eseguita da ENEL-HYDRO, mirata alla conferma della validità del dato. I risultati di questa analisi sono graficizzati in serie temporali e mappe dei contours ottenuti dalla interpolazione delle differenze delle medie degli spostamenti a cavallo del periodo di scavo, sovrapposte alla carta tematica della zona di interesse. L'esame conclusivo e l'interpretazione dei dati elaborati sono state condotte dall'autore.
