IL RIUSO DELL'ANTICO "STENDITOIO"
DELLA CHIESA DI S. CATERINA IN LUCCA

REUSE OF THE ANCIENT "STENDITOIO"
AT THE CHURCH OF ST CATHERINE IN LUCCA

L. JURINA
POLIMI, ABC

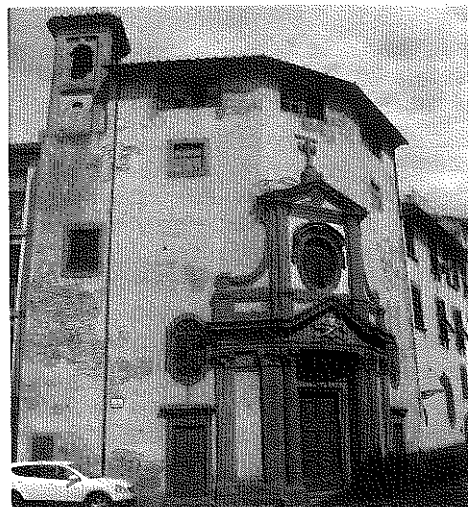
La copertura si trovava in pessimo stato di conservazione e in precario equilibrio statico: gli elementi dell'orditura primaria e secondaria erano in fase avanzata di degrado e in parte risultavano già compromessi strutturalmente. Il manto di copertura risultava sconnesso e non garantiva più la protezione dalle acque meteoriche alla struttura lignea di copertura. L'affresco della Gloria di Santa Caterina aveva già subito un distacco e risultava in più parti fessurato. Il canniccio era marcescente a causa delle infiltrazioni di acqua.

Fig. 1 - La Chiesa di Santa Caterina a Lucca prima dell'inizio del cantiere

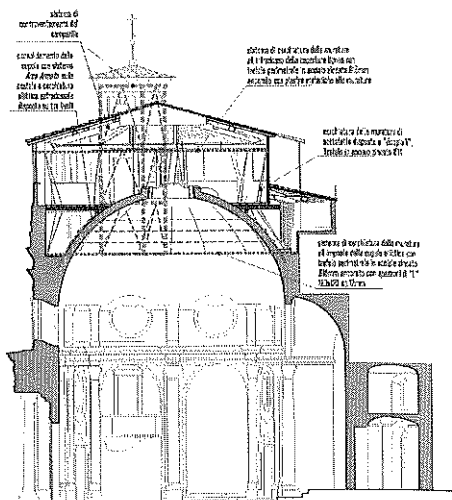
Sulla base delle indagini diagnostiche e dei sopralluoghi è emersa la necessità di effettuare interventi di consolidamento capaci di agire a due livelli: a scala locale, andando a risolvere i singoli problemi di dissesto, e a scala globale, cercando di conferire all'edificio il "comportamento scatolare" perduto, indispensabile per la sua sopravvivenza soprattutto in occasione di eventi sismici [Figura 2].

Figura 2. Sezione A-A della Chiesa di Santa Caterina a Lucca - Interventi di consolidamento

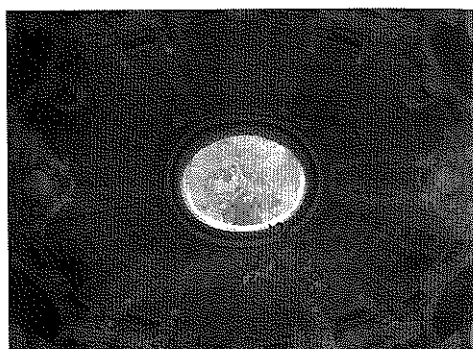
dipinto su supporto di incanniccio inchiodato ad una struttura di legno solidale alla copertura. Quasi un'apparizione, vivamente illuminata da fonti di luce nascoste, la Santa è rappresentata genuflessa sulle nubi, vestita dell'abito delle terziarie domenicane, con il velo bianco, circondata da angeli in volo, con la Trinità, la Madonna e i Santi protettori della città di Lucca [Figura 4].

Figura 4. Vista della cupola ellittica e dell'affresco restaurato della Gloria di Santa Caterina

Gli interventi di restauro sulle superfici architettoniche si sono diversificati a seconda della composizione materica, distinti in interventi di preconsolidamento, calibrata pulitura, consolidamento, reintegrazioni. L'intervento è stato indirizzato a ristabilire l'"unità potenziale" figurativa dell'opera, rispettando il passaggio del tempo e considerando la sensibilità scenografica e prospettica dell'originario impianto, dichiarandosi nel contempo come intervento dell'oggi, da inserirsi nel processo di trasmissione dell'opera d'arte al futuro [Figura 4].

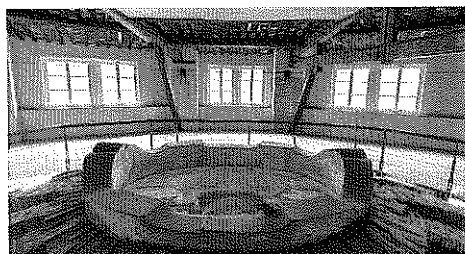
Un altro tema molto importante, emerso dalla diagnostica del legno, era il forte degrado presente sulle travi di orditura principale del solaio di sottotetto a quota 13,20 m. Alcuni elementi presentavano un avanzato stato di degrado, tale da non essere più adeguati a garantire i carichi di progetto.

Fig. 5 - Nuovo solaio a quota + 13,20m, con vista sulle cerchiate e sulla capriata (A)

Si è optato per un intervento di consolidamento volto alla maggiore conservazione possibile sia degli elementi strutturali, sia della pavimentazione esistente in marmette di cotto. Le travi lignee sono state integrate con nuovi elementi in legno lamellare, di sezione 12x16mm, operando locali sostituzioni solo laddove lo stato di conservazione lo rendeva necessario.

L'orditura di travi insieme ad un profilo in acciaio perimetrale ad "L", costituiscono l'appoggio di un nuovo triplo assito incrociato, posato ad assi sovrapposte ortogonali, mutuamente chiodate. A completare il nuovo solaio vi sono bandelle metalliche disposte a "raggiera", che collegano le strutture lignee e metalliche. L'intero pacchetto di solaio diviene quindi un diaframma di piano con funzione di controvento. Al termine dei lavori è stato riposizionato il pavimento originario in marmette di cotto.

Sulle murature del sottotetto sono state inseriti due anelli di cerchiatura, lungo il perimetro interno, realizzati con trefoli di acciaio Ø16mm. Le cerchiature intendono opporsi alle spinte verso l'esterno esercitate dalla cupola e dal tetto inclinato. Tutti i trefoli sono a vista, così da essere facilmente manutenibili (in particolare è possibile controllarne il tesaggio) ma non risultano di forte impatto visivo, integrandosi con gli altri interventi di consolidamento [Figura 5].
