IL RECUPERO DEL TORRIONE DI CASSINA DE'PECCHI: DALLA DIAGNOSTICA ALL'INTERVENTO DI RESTAURO

RECOVERY OF THE "TORRIONE" IN CASSINA DE'PECCHI (MI): FROM DIAGNOSIS TO RESTORATION

L. JURINA,
POLIMI, ABC

V. E. MOGICATO
ARCHITETTO LIBERO PROFESSIONISTA, MONZA

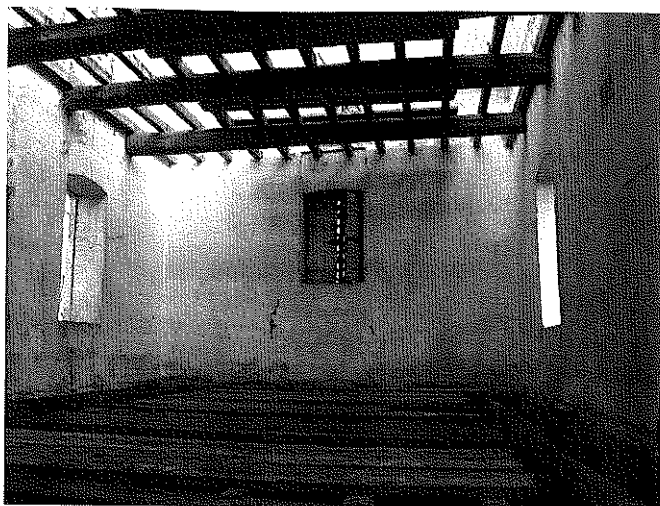
Il territorio cassinese, situato alla periferia orientale di Milano, ha origini prevalentemente rurali, testimoniate dalla presenza di numerose cascine che, nel corso degli anni sono state in parte inglobate nell'abitato ed in parte andate distrutte. Proprio una di queste cascine, la Cascina Casale, è stata oggetto di un consistente intervento distruttivo di cosiddetta riqualificazione edilizia, lasciando come testimonianza storica dell'esistente solo un vecchio e degradato edificio, denominato *Torrione*. L'amministrazione comunale ha voluto farsi carico di questa testimonianza storica e intraprendere un percorso di messa in sicurezza prima, e di restauro poi, che ne ha permesso la sopravvivenza e la conservazione. Benché lo stato di conservazione fosse veramente precario, tale da ipotizzarne l'abbattimento, la volontà di trasmettere questo oggetto, simbolo superstite dell'identità e della storia di Cassina de'Pecchi, ha prevalso su altri interessi. L'edificio ha una conformazione molto semplice, a base rettangolare e con una altezza pari circa al lato maggiore, tale da conferirgli una geometria piuttosto tozza. Il rigore volumetrico e dei prospetti, con aperture simmetriche sui lati maggiori, si rispecchia nella conformazione dello spazio interno, privo di tramezze e ripartito verticalmente da due solai lignei, conservati solo parzialmente. L'orditura lignea principale era caratterizzata da un diffuso degrado biologico, i travetti secondari erano conservati solo a primo piano, mentre dell'assito rimanevano solo alcune tavole [Figura 1].

Questo precario stato di conservazione è imputabile primariamente al crollo della copertura, avvenuto attorno al 1995, che ha lasciato agli agenti atmosferici la possibilità

di deteriorare ancor di più il materiale, già segnato dal tempo e dall'abbandono. Il degrado era esteso anche alle murature, realizzate in parte con laterizio a tessitura regolare e in parte con l'inclusione di ricorsi in ciottoli di fiume.

Le pareti si presentavano con molte lacune, i giunti di malta degradati, la vegetazione infestante su gran parte del prospetto settentrionale e preoccupanti fessure passanti, con ampiezza di alcuni centimetri, che denotavano una preoccupante situazione statica.

Fig. 1 – Stato di fatto nel 2007
– interno

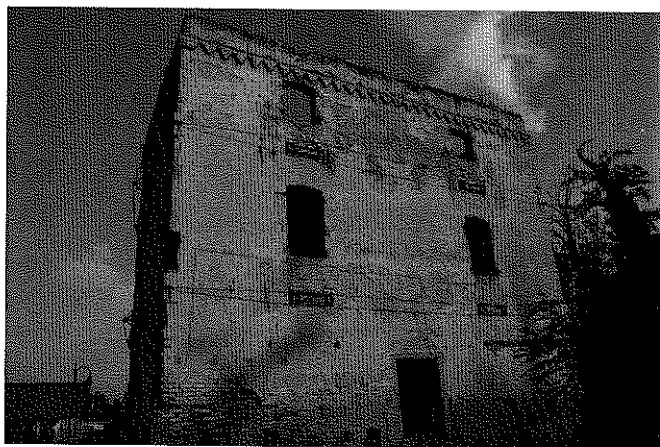
Fig. 2 – Stato di fatto nel 2010
– esterno

Nel 2008 è stato realizzato un primo intervento di messa in sicurezza, per scongiurare un pericolo di crollo repentino. L'obiettivo era quello di stabilizzare la torre per un periodo sufficientemente lungo da poter redigere il progetto di recupero e reperire i finanziamenti per l'intervento, con un sistema che fosse di semplice installazione e a costi molto contenuti. La soluzione doveva essere di tipo "attivo" ovvero capace di agire sin da subito, senza attendere ulteriori deformazioni della scatola muraria. Sono stati pertanto impiegati due anelli di cerchiatura realizzati con trefoli di acciaio zincato che, opportunamente messi in tensione da tenditori, fornivano una azione di confinamento delle quattro pareti. Per distribuire l'effetto della cerchiatura all'intero perimetro sono state inserite delle piastre metalliche con una sagoma "a piramide" lungo il perimetro e piastre angolari sugli spigoli.

I due anelli realizzati in cavo sono stati collocati alla quota dei due solai lignei, così da trovare un contrasto interno per impedire l'implosione dell'intero edificio [Figura 2].

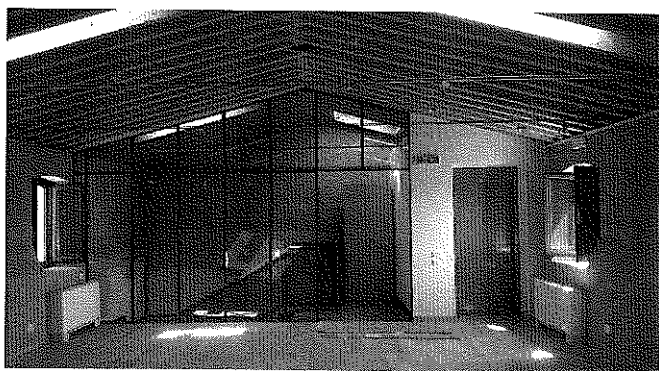
Fig. 3 – Nuova copertura in
legno

La struttura segue il principio della capriata. I due falsi puntoni si appoggiano alle murature mediante un profilo metallico a "L"; le due falde di travicelli si affiancano e si incrociano in sommità, diventando la linea di colmo. Nel vertice del colmo è presente un perno che

collega i puntoni. La catena lignea delle capriate tradizionali è qui sostituita da trefoli in acciaio inox, vincolati al profilo metallico angolare; la leggera tesatura dei trefoli permette di assorbire le spinte orizzontali generate dai puntoni [Figura 3]. Anche i profili metallici a "L" divengono un elemento di cerchiatura e contenimento. Infatti in corrispondenza delle due estremità di ciascun profilo sono stati saldati spezzoni di barra filettati, che entrano nella muratura e terminano all'esterno, con un capo chiave e con la possibilità quindi di essere tesati.

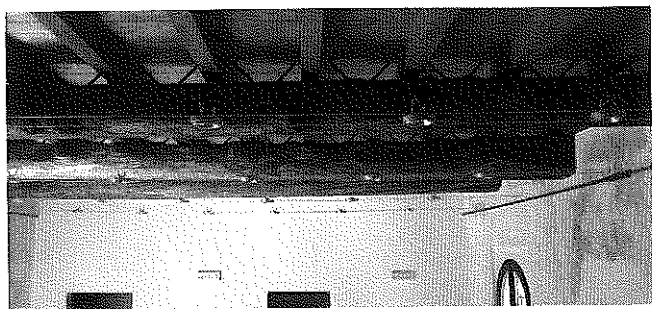
Fig. 4 – Sistema di consolidamento dei solai e sistema di illuminazione a faretti orientabili

L'orditura secondaria è stata del tutto sostituita con nuovi travetti in legno e uno strato di assito, mutuamente collegati. A completamento è stato realizzato un getto in cls alleggerito, armato con rete in acciaio, il quale è stato reso collaborante con i travetti. La funzione pubblica prevista per il Torrione ha richiesto una portata di 4KN/mq (come da normativa), requisito che un tradizionale solaio ligneo farebbe fatica a soddisfare. Per tale ragione è stato utilizzato un particolare sistema di consolidamento che permette di collegare la trave lignea con la cappa estradosale, realizzando una sezione mista. All'estradosso del tavolato ligneo, in corrispondenza di ciascuna trave, sono stati posati due profili a L (40x80x6mm), appoggiati sul lato maggiore, e collegati alla trave sottostante con barre lisce di acciaio Ø16mm filettate alle estremità, disposte a 45° che vengono saldate all'estremità alta al profilo metallico, e all'estremità basse inghisate nel legno con resina epossidica [Figura 4]. Ciò trasforma la trave in legno in una trave reticolare, in cui le tensioni si distribuiscono in modo da sollecitare a compressione i profili d'acciaio e la cappa in cls alleggerito, e a trazione le travi in legno.

Un ulteriore beneficio legato al rinforzo dei solai è dovuto al diffuso collegamento inserito tra la soletta e le murature perimetrali, mediante barre di collegamento inghisate nella muratura. L'orizzontamento, formato dalla sezione mista legno-acciaio-c.a., diviene così un diaframma rigido di ripartizione dei carichi, utile anche nei confronti dell'azione sismica. Nel medesimo senso svolge una azione positiva anche il consolidamento delle fondazioni: il sistema utilizzato è quello del "vespaio armato" che abbina l'utilità del tradizionale vespaio aerato (miglioramento del comfort ambientale, barriera al gas radon, etc.) ai benefici strutturali di una platea, quali il collegamento di tutte le murature di fondazione e l'incremento di rigidità globale del piano di appoggio, garantendo così una distribuzione omogenea delle pressioni al terreno e impedendo quindi pericolosi cedimenti differenziali. Il progetto impiantistico ha perseguito l'obiettivo della massima flessibilità degli ambienti, sia a livello elettrico sia a livello di comfort termico, come richiesto dalla committenza. Come già sottolineato, uno dei criteri seguiti sin dalle prime fasi è la massima conservazione materica, nella consapevolezza che ogni "traccia" scavata nella muratura è una perdita di materiale storico. Per questa ragione gli impianti non passano in traccia, ma sono state studiate soluzioni per limitare i tagli della muratura: le colonne di distribuzione verticale sono "a vista", mascherate da canaline amovibili in rame, che facilitano peraltro la manutenzione; la distribuzione orizzontale è a pavimento, annegata nel nuovo massetto di sottofondo; le scatole dei frutti, con prese e interruttori, sono in gran parte esterne. Anche la distribuzione della linea di illuminazione limita la formazione di tracce; l'impianto è costituito da tesate di faretti orientabili, alternate alle travi lignee, collegate puntualmente alla linea principale che passa all'estradosso dei nuovi solai. Questo sistema è stato preferito a sistemi fissi a soffitto perché garantiva una maggiore flessibilità e perché risulta un sistema "leggero", che lascia leggere la tessitura del solaio e dei suoi connettori inclinati a vista.
