LA TECNICA DELLA “TORRE NELLA TORRE”: DUE CASI A PAVIA

Lorenzo Jurina¹, Ferdinando Zaccheo²

ABSTRACT

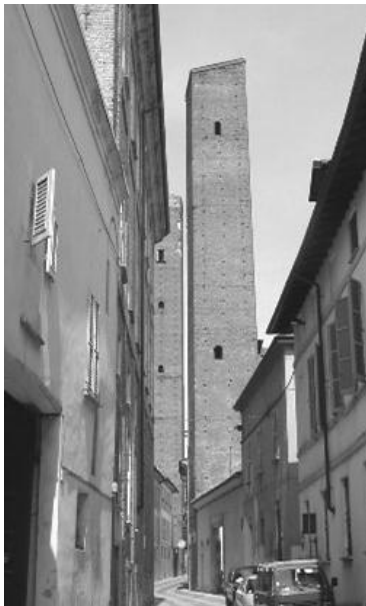
*Figura 3 - Torre San Dalmazio,
vista del fronte meridionale*

Negli anni immediatamente successivi, la **torre San Dalmazio** risultò anch'essa necessitare di un intervento di messa in sicurezza, sia a causa delle condizioni al limite del collasso dovute ai carichi sulla muratura, sia a causa del consistente quadro fessurativo, con lesioni passanti accompagnate da molte lacune nelle murature e nel dado di fondazione.

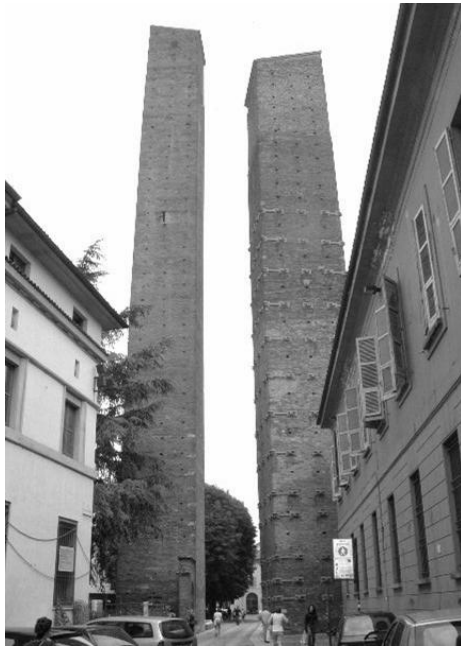
Figura 5 – Torre del Maino(sx) e Torre Fraccaro (dx) a PaviaErrore. L'origine riferimento non è stata trovata.

L'applicazione tradizionale dei tiranti ha implicato frequentemente l'uso di piastre esterne di contrasto, che tuttavia, possono alterare fortemente l'aspetto dei prospetti in muratura, come nel caso della Torre Fraccaro. [Figura 5 e 6]

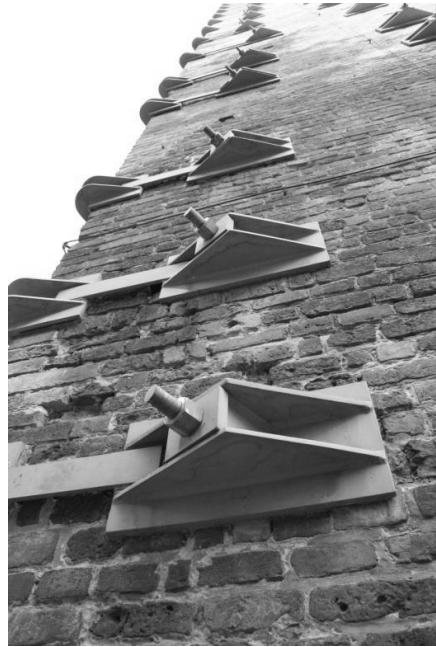
Figura 6 – Dettaglio delle piastre di contrasto alla torre Fraccaro

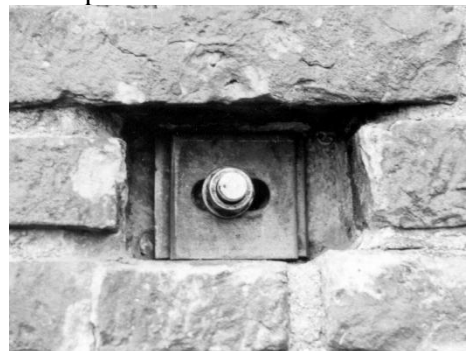
Figura 8 - Piastra di contrasto all'interno di una buca pontaaia

Per il consolidamento delle due torri di Pavia, oggetto della presente memoria, abbiamo optato per una soluzione meno impattante, che lascia i prospetti esterni quasi inalterati. Le piastre di contrasto sono state infatti posizionate *in arretrato* rispetto al filo di facciata, così che, parzialmente occultate all'interno delle buche pontaaie, sono visibili da un osservatore esterno solo ponendo molta attenzione. Per garantire il contrasto tra le piastre e la muratura è stato realizzato il riempimento delle buche pontaaie con una malta idraulica microfine a ritiro compensato, mantenendo l'arretramento di 10 cm rispetto al filo esterno.

- una elevata resistenza meccanica, per poter sostenere la forte compressione puntuale conseguente alla tesatura dei diatoni metallici;
- un basso modulo elastico, pari a quello della muratura della torre, in modo da ottenere l'effettivo e completo trasferimento delle azioni alla parete circostante.

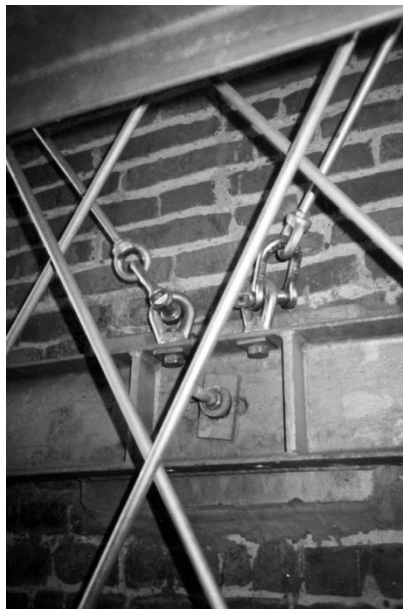
Figura 9 - Girello metallico interno alla torre San Dalmazio

Le estremità interne dei tiranti sono state collegate, per ciascun livello, da un profilo metallico UPN che corre sul perimetro interno della torre, e sul quale insistono le piastre di contrasto. Ne risulta la presenza di una serie di anelli

metallici, denominati “*girelli*”, paralleli tra loro, con frequenza pari a quella delle buche puntaie, che danno origine ad un sistema diffuso di cerchiatura interna della torre. Le buche puntaie della San Dalmazio erano più regolari di quelle del Maino. In quest’ultima si è dovuto progettare un giunto speciale, “*a festoni*”, posto ai quattro spigoli del girello, capace di compensare le differenze di quota dei diatoni. Il ruolo dei girelli è quindi quello di contrastare la dilatazione trasversale della torre e la riapertura delle lunghe fessure verticali che caratterizzavano le pareti. Di conseguenza, la presenza dei *diatoni* e dei *girelli*, post-tensionati, induce una benefica cerchiatura tridimensionale nella muratura e quindi ne incrementa la resistenza ultima a compressione. Va anticipato inoltre che il trasferimento di carico tra i quattro profili UPN e la muratura contro cui essi appoggiano (uno per lato, collegati tra loro con giunzioni bullonate regolabili) è garantito dall’attrito che si genera grazie al tensionamento dei tiranti inseriti nelle buche puntaie. L’attrito impedisce lo scorrimento relativo in direzione verticale tra le superfici a contatto.

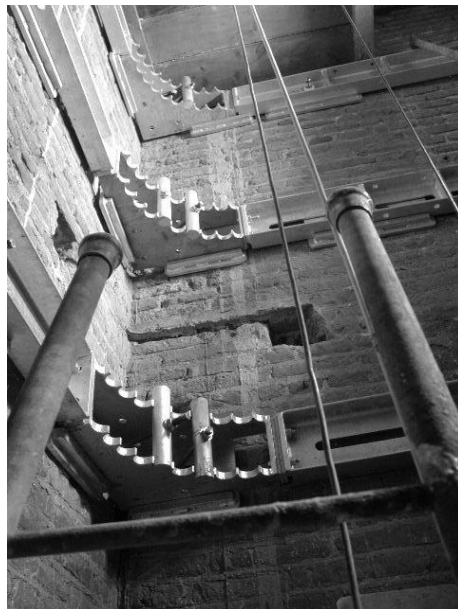
Figura 10 - Girelli metallici interni alla torre del Maino e giunto “a festoni”

Nella Torre del Maino invece, oltre alla minore ampiezza del cavedio, la presenza di ingombranti ed inamovibili diaframmi metallici (figura 9), inseriti in contemporanea all'intervento sulla Torre Fraccaro, non hanno consentito l'installazione dell'ascensore.
