L.Jurina, La cripta del Sacromonte di Varese: il progetto di consolidamento strutturale

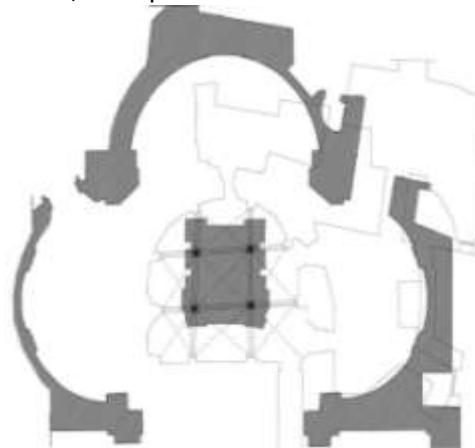
Fig.1: Pianta del Santuario del Sacromonte di Varese. Al centro (in grigio) l'altare e, sotto, il profilo della cripta oggetto di intervento.

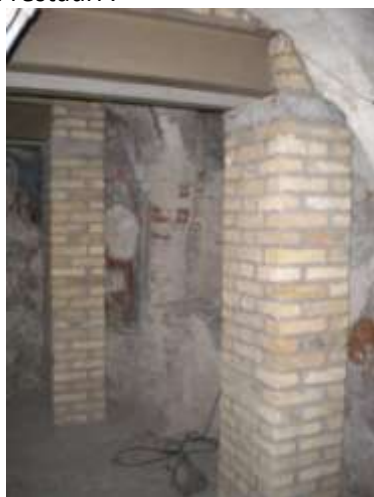
Fig.7: Negli anni '30 del Novecento vengono introdotti rinforzi intradossali, costituiti da nuovi pilastri in muratura e travi orizzontali miste, in acciaio-calcestruzzo.

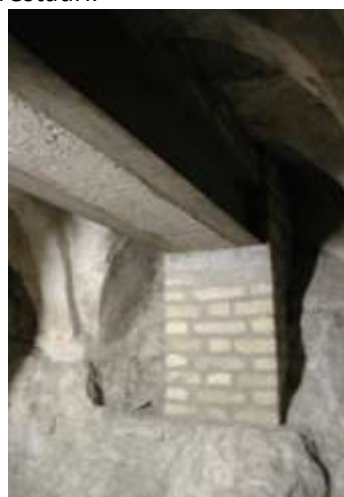
Fig.8: I nuovi pilastri di rinforzo inseriti negli anni '30 appoggiano direttamente sulla roccia della cripta.

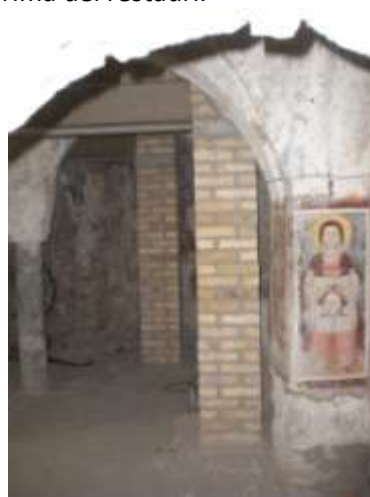
Fig.9: I nuovi pilastri in muratura e le travi di rinforzo in "affiancamento" alle strutture originarie della cripta.

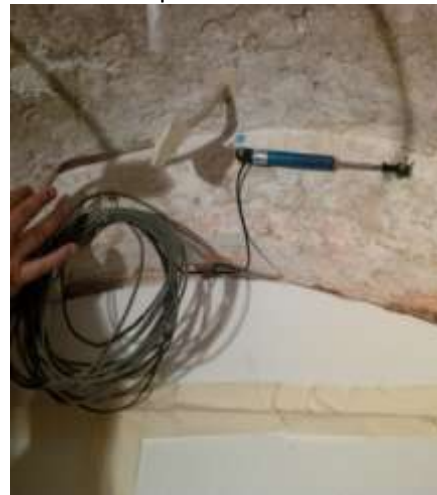
Fig.14: Il sistema di monitoraggio delle fessure, mantenuto in opera prima, durante e dopo i lavori.

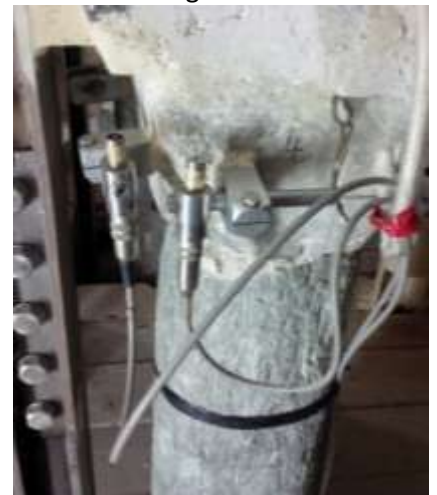
Fig.15: Il sistema di strain gauges, mantenuto in opera prima, durante e dopo i lavori.

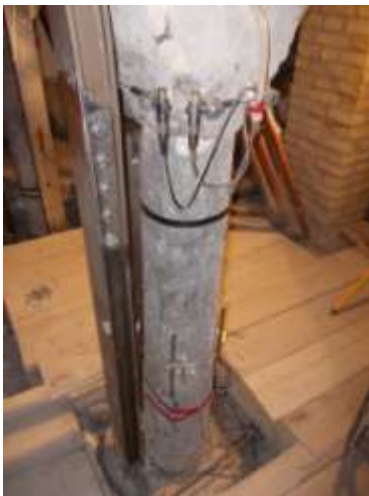
Fig.22: Al termine della posa in opera del "gazebo" le colonnine in pietra e gli archi in acciaio sono stati strumentati mediante strain gauges per misurarne lo stato di sollecitazione prima, durante e dopo la messa in forza del sistema.

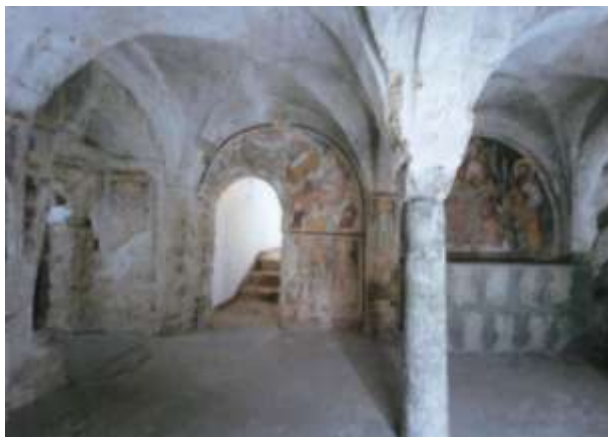
Fig.31: La cripta prima dei lavori.
