tecniche satellitari SAR

L'analisi "a posteriori" dell'entità dei cedimenti degli edifici

di Lorenzo Jurina
 Politecnico di Milano
 studio.jurina@tiscalinet.it
 www.jurina.it

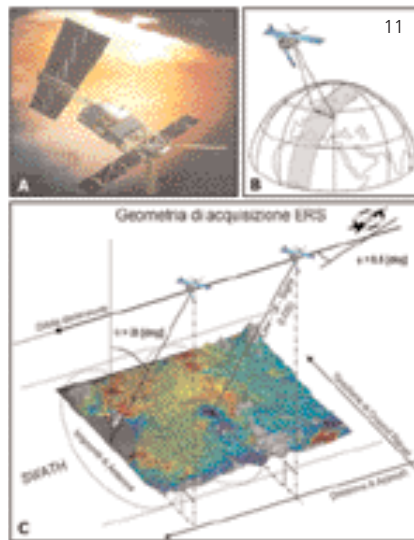
- 9. Scavernamenti e cedimenti diffusi del terreno nelle zone prossime al cantiere. 10. Posizione e numerazione dei punti di misura "Ascendenti" e "Discendenti" e ubicazione del "paleoalveo. 11. Il satellite ERS. Geometria di acquisizione.
