IL RECUPERO DEL TORRIONE DI CASSINA DE'PECCHI: DALLA DIAGNOSTICA ALL'INTERVENTO DI RESTAURO

RECOVERY OF THE "TORRIONE" IN CASSINA DE'PECCHI (MI): FROM DIAGNOSIS TO RESTORATION

L. JURINA,
POLIMI, ABC

V. E. MOGICATO
ARCHITETTO LIBERO PROFESSIONISTA, MONZA

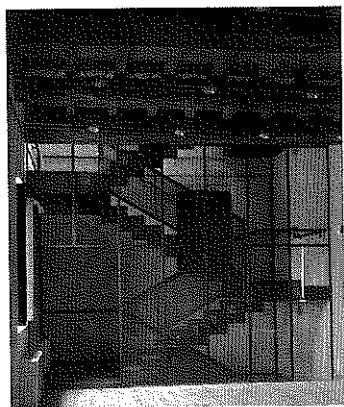
Fig. 5 – Nuova scala metallica interna e vetrata

I collegamenti verticali all'interno sono assicurati da un ascensore e da una nuova scala. La scala è realizzata in acciaio e legno e risulta a vista dalle tre sale, in quanto è separata da esse per mezzo di una vetrata. L'artificio del vetro permette infatti di separare gli ambienti ai diversi livelli, ma allo stesso tempo lascia all'utente la possibilità di percepire l'interezza volumetrica dello spazio [Figura 5].

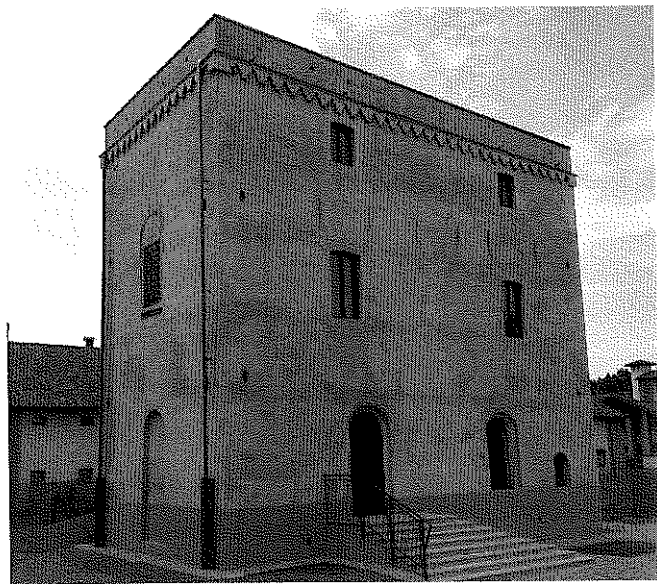
Fig. 6 – Torrione al termine dei lavori - esterno

e la biblioteca civica, che già da diversi anni svolgono la loro funzione. A completamento delle opere di recupero vero e proprio sono stati realizzati piccoli interventi accessori che creano un collegamento fisico con l'intorno: il completamento dei vialetti che ripropone la pavimentazione esistente, la sistemazione del verde, il sistema di illuminazione, con faretti a terra radenti le pareti del Torrione, che illuminano il perimetro e producono un effetto suggestivo, stimolando la curiosità dei cittadini, e contemporaneamente, danno importanza monumentale all'oggetto [Figura 6].
